5 Palazzo di Nicola Cicala in piazza dell'Agnello 6, Genova

Prospetto su piazza dell'AgnelloDecorazione pittorica:

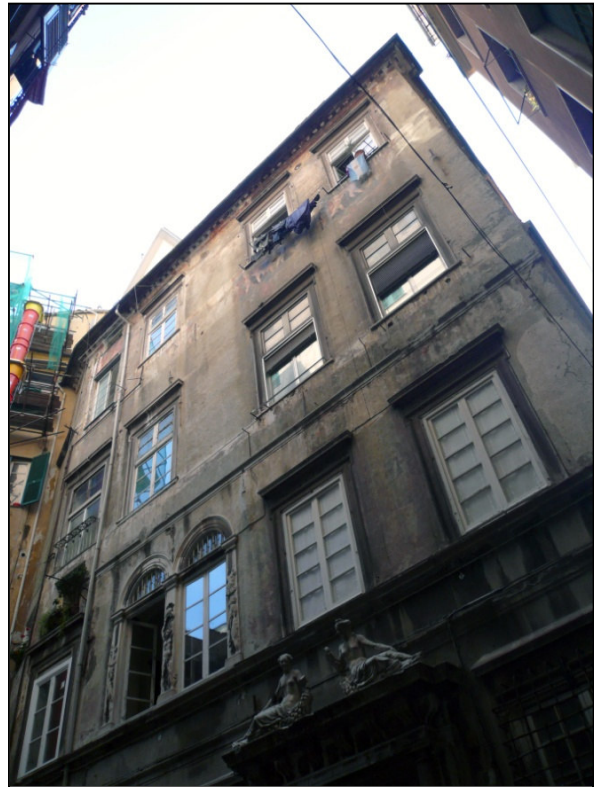
Decorazione affrescata in massima parte andata perduta. Negli interassi fra le finestre erano ancora visibili intorno al 1982 figure umane (armati al primo piano, forse divinità antiche al terzo). Fra il secondo ed il terzo piano un alto fregio con putti. Al piano terra nessuna traccia di decorazione dipinta. Al primo piano, sullo spigolo destro, una figura in nicchia. Sopra i coronamenti delle finestre del secondo piano, entro un'alta cornice bianca, panoplie affiancate da figure di nudi. Per la descrizione dei dettagli decorativi si veda *Genua Picta* 1982, pp. 152-154.

- 1542-44: superficie affrescata (presunta) pari a 230 mq (*Genua Picta* 1982, pp. 152-154);
- anni Ottanta del Novecento: 120 mq visibili (*Genua Picta* 1982, pp. 152-154);
- 2008: circa 50 mq. Del tutto scomparse le raffigurazioni di armati. Parzialmente visibile il fregio con putti. Scomparsa la figura in nicchia alla quota del primo piano, angolo destro e perduta per la quasi totalità la restante decorazione.

- 2008: degrado avanzato e diffuso; la perdita quasi totale dell'apparato decorativo in facciata. Ancora presenti in facciata impianti ed infissi. Leggibili diffuse lesioni sull'intonaco. Perdita parziale della cornice marcapiano sporgente al piano terra e fra secondo e terzo piano. Macchie e colaticci, croste nere, perdita del pigmento, rattoppi con malta cementizia.
