## 8 Palazzo di Domenico Grillo in piazza delle Vigne 4, Genova

Estremi catastali: N.C.T. f. 45 mapp. 420;  
N.C.U. f. 95 mapp. 178.

Codice monumentale SBAPL: Maddalena 46.

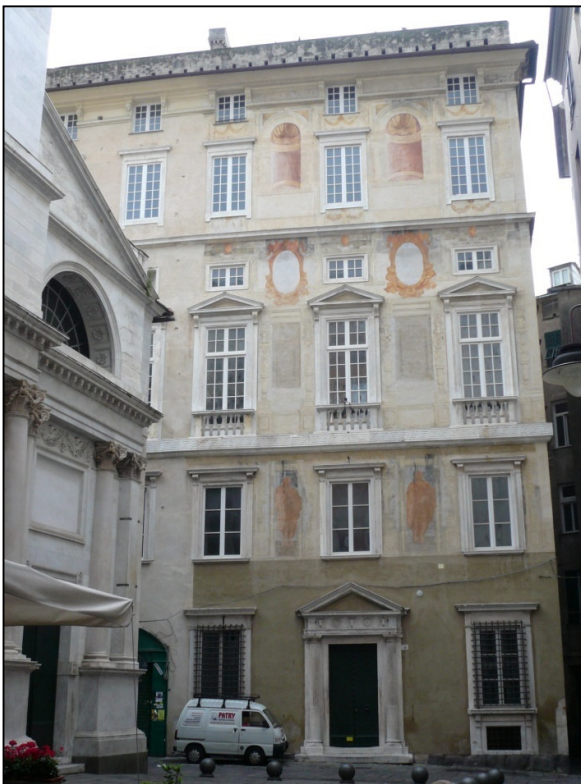
**Prospetto su piazza delle Vigne**Decorazione pittorica:

- 1545 (in riferimento all' epigrafe nell'atrio). Decorazione a motivi architettonici e figurativi. Tre registri scanditi orizzontalmente da marmoree cornici marcapiano. Nel primo registro figure dipinte a monocromo negli interassi. Nel secondo registro tra le finestre del mezzanino medaglioni retti da figure. Nel terzo registro tracce di nicchie. Per approfondimenti sui temi della decorazione si rimanda a *Genua Picta* 1982, pp. 168-170, tenendo presente che in quel momento la lettura dei temi figurativi risultò notevolmente ostacolata dallo stato di avanzato degrado caratterizzante la facciata.

- anni Ottanta del Novecento: riscontrata sorda ridipintura al piano terreno in facciata ed avanzato stato di degrado di tutto il prospetto. Non chiaramente leggibili i contenuti

- nel 2003 (prima del restauro): riscontrato diffuso annerimento del prospetto. Presenti tracce di composti di degrado come la whewhellite (ossalato di calcio biidrato) e nitrati. Degrado del film protettivo organico antico molto poroso, che tuttavia ha protetto l'affresco dal contatto diretto con ossalati di calcio biidrato, nitrati ed elementi inquinanti (MONTAGNI, MONTOLLI 2004, p. 174);

- aprile 2003-gennaio 2004: restauro progettato e diretto dall'arch. Claudio Montagni. Preconsolidamento della pellicola pittorica; rimozione dei depositi con impacchi di bicarbonato di ammonio in soluzione acquosa satura; asportazione dell'antico protettivo organico molto degradato con soluzione a base di alcool, acetone e acqua distillata; pulitura differenziata con impacchi di acqua distillata e resine a scambio ionico. Integrazione delle lacune con malta a base di calce idraulica naturale, grassello di calce, polvere di marmo e sabbia. Consolidamento con iniezioni di malta idraulica premiscelata. Restauro pittorico condotto in due modi: reintegrazione con campitura tratteggiata ad acquerello e ricomposizione degli elementi pittorici con l'uso di colori a calce successivamente velati con pigmenti naturali sciolti in acqua e resina acrilica al 2%. Protettivo finale in forma di aggregante superficiale idrofobizzante fluorurato diluito in acqua distillata 1:4. Trattamento ripetuto localmente in zone altamente porose (MONTAGNI, MONTOLLI 2004, pp. 170-176).
