25 Palazzo Embriaci in piazza Embriaci 5, Genova

Prospetti su piazza Embriaci, salita alla Torre degli Embriaci, salita di Mascherona

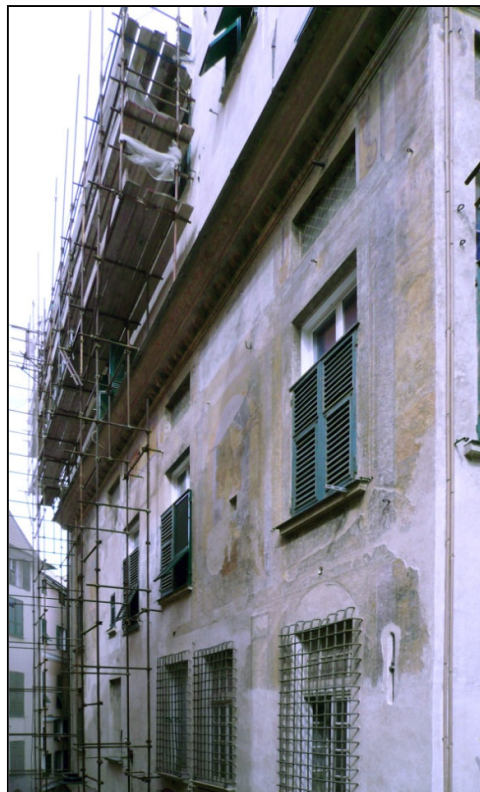
dipinta, oggi perduta. Facciata su salita alla Torre degli Embriaci parzialmente leggibile: partiture architettoniche incorniciano grandi finte nicchie (quella superiore, nel primo interasse partendo da sinistra è la meglio conservata, e presenta fondo blu), entro cui si collocano figure umane su piedistallo, di colore dorato ed avvolte in ampio panneggio. La nicchia meglio conservata presenta traccia, ai piedi della figura maschile centrale, di due figure secondarie assise o accovacciate. Sottocornicione modanato e dipinto ad ovuli e foglie d'acanto.

- stato attuale (2008): facciata su piazza completamente perduta; facciata su salita alla Torre degli Embriaci recuperata e visibile per meno del 50 %.
